Adresse: Lyngby Torv 17, 2800 Kgs. Lyngby

Forslagsstiller: Landsforeningen for Bygnings- og Landskabskultur

Fredningsforslaget omfatter: Lyngby Rådhus
Rådhusbygning, i alt 1375 m2 bebygget areal.

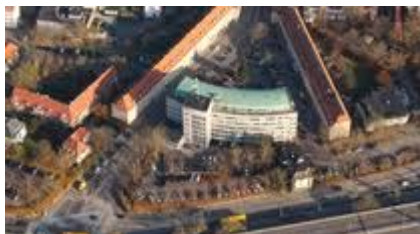
Lyngby rådhus i 2013. Bygningen er orienteret nord – syd langs jernbanen. Krumningens yderside vender mod vest og mod jernbanen. Krumningens inderside vender mod torvet.

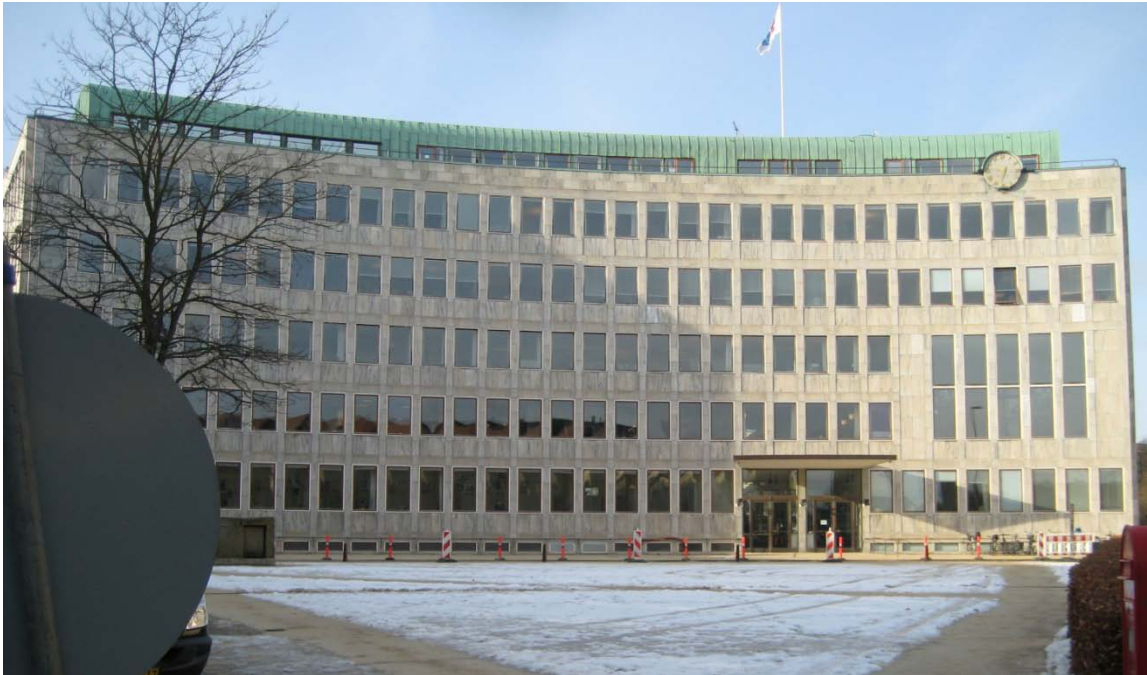
Rådhusbygningen i 2013. Hovedindgang og rådssal med den dobbelthøje etage ses i billedets højre side. Rådssalen var i arkitektforslaget foreslået i bygningens venstre side. Bemærk det funktionalistiske ur placeret øverst i højre side.

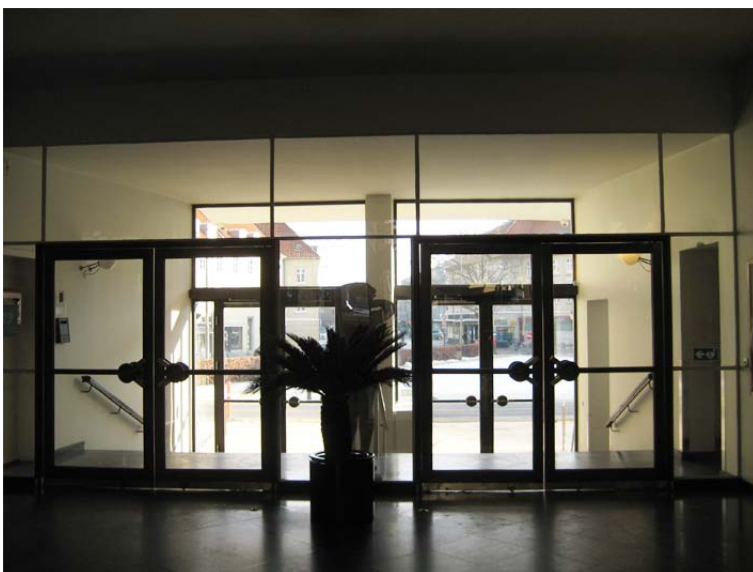
Fra rådshushall ud mod Lyngby Torv. Bemærk at døre er i glas, bevaret i det for tiden karakteristiske formsprog.

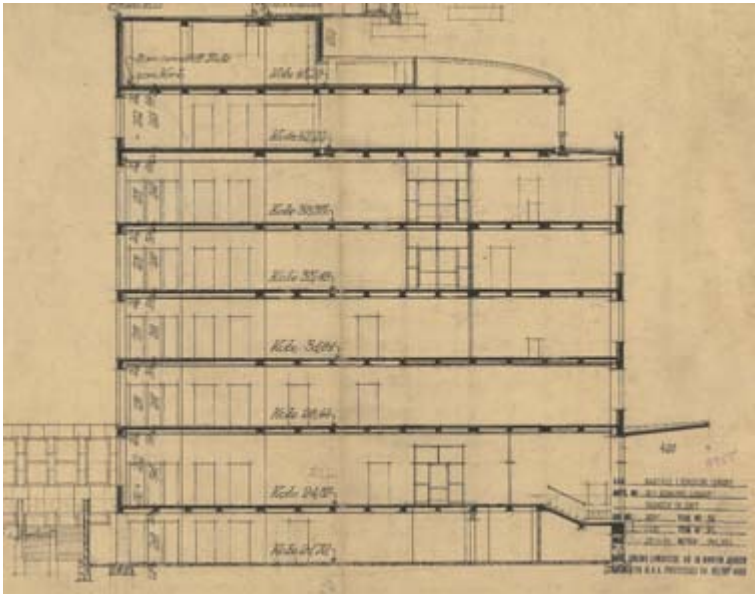
Bygningsnit fra opførelsen.

Princippet er et jernbetonskelet og en let overetage. Bygningen er rejst i et plade/søjlesystem, og alle dæk er udført i jernbeton. Indvendige vægge er lette skillevægge udført i gasbeton. Øverste etages tag er konstrueret i jern, som er bøjet i hvælv. Kuriøst er der tale om genbrugte jernbaneskiner fra en dengang omlagt lokalbane, Nærumbanen. Taget er opbygget som en trækonstruktion og beklædt med kobber, også på siderne. Brystværnet på tagterrassen er støbt.

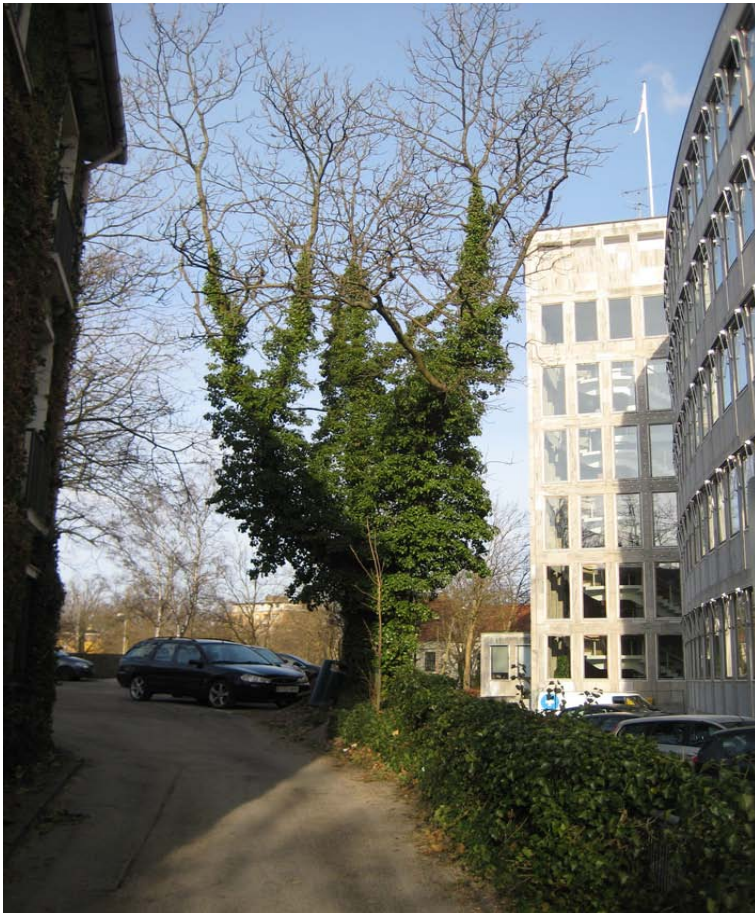
Bygningen er uden synlige sokler, men får tyngde af de lavt placerede vinduer til kælderetagen. Facaden er udført som en glat facade, men skeletstrukturen anes (*se nedenstående foto*).

Foto fra vestsiden mod jernbanen. Man kan se, at udfyldningsfelterne er trukket en anelse tilbage.

Facadebeklædningen er grønlandsk marmor med tydelig 'ådring'. Brugen af marmor var pålagt fra statsminister Stauning med henblik på at styrke Grønlands industri. Facaden er udført i en enkel og systematisk faginddeling, afbrudt i rytme af et asymmetrisk placeret indgangsparti og af rådhusalen. Indgangspartiet er markeret ved en overdækket stationær markise, hvor de dobbelte døre fører ind til rådhushall'en.

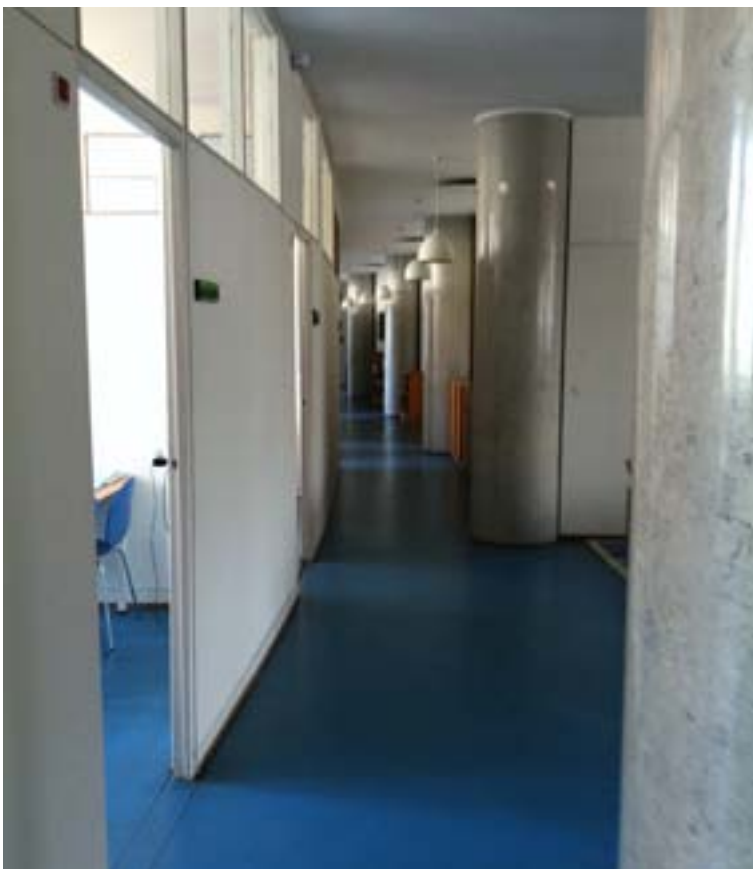
Det skal bemærkes, at kun 1. sals administrationsgang er bevaret som opført i 1941 (se foto s.8). Imidlertid har hele bygningens idé været, at man kunne flytte skillevæggene.

Foto fra kontorgang, der viser de lette skillevægge. Princippet med de lette vægge var i fuld overensstemmelse med Langkilde og Ib Martin Jensens hensigt, at bygningen skulle kunne forandres dynamisk indvendigt.

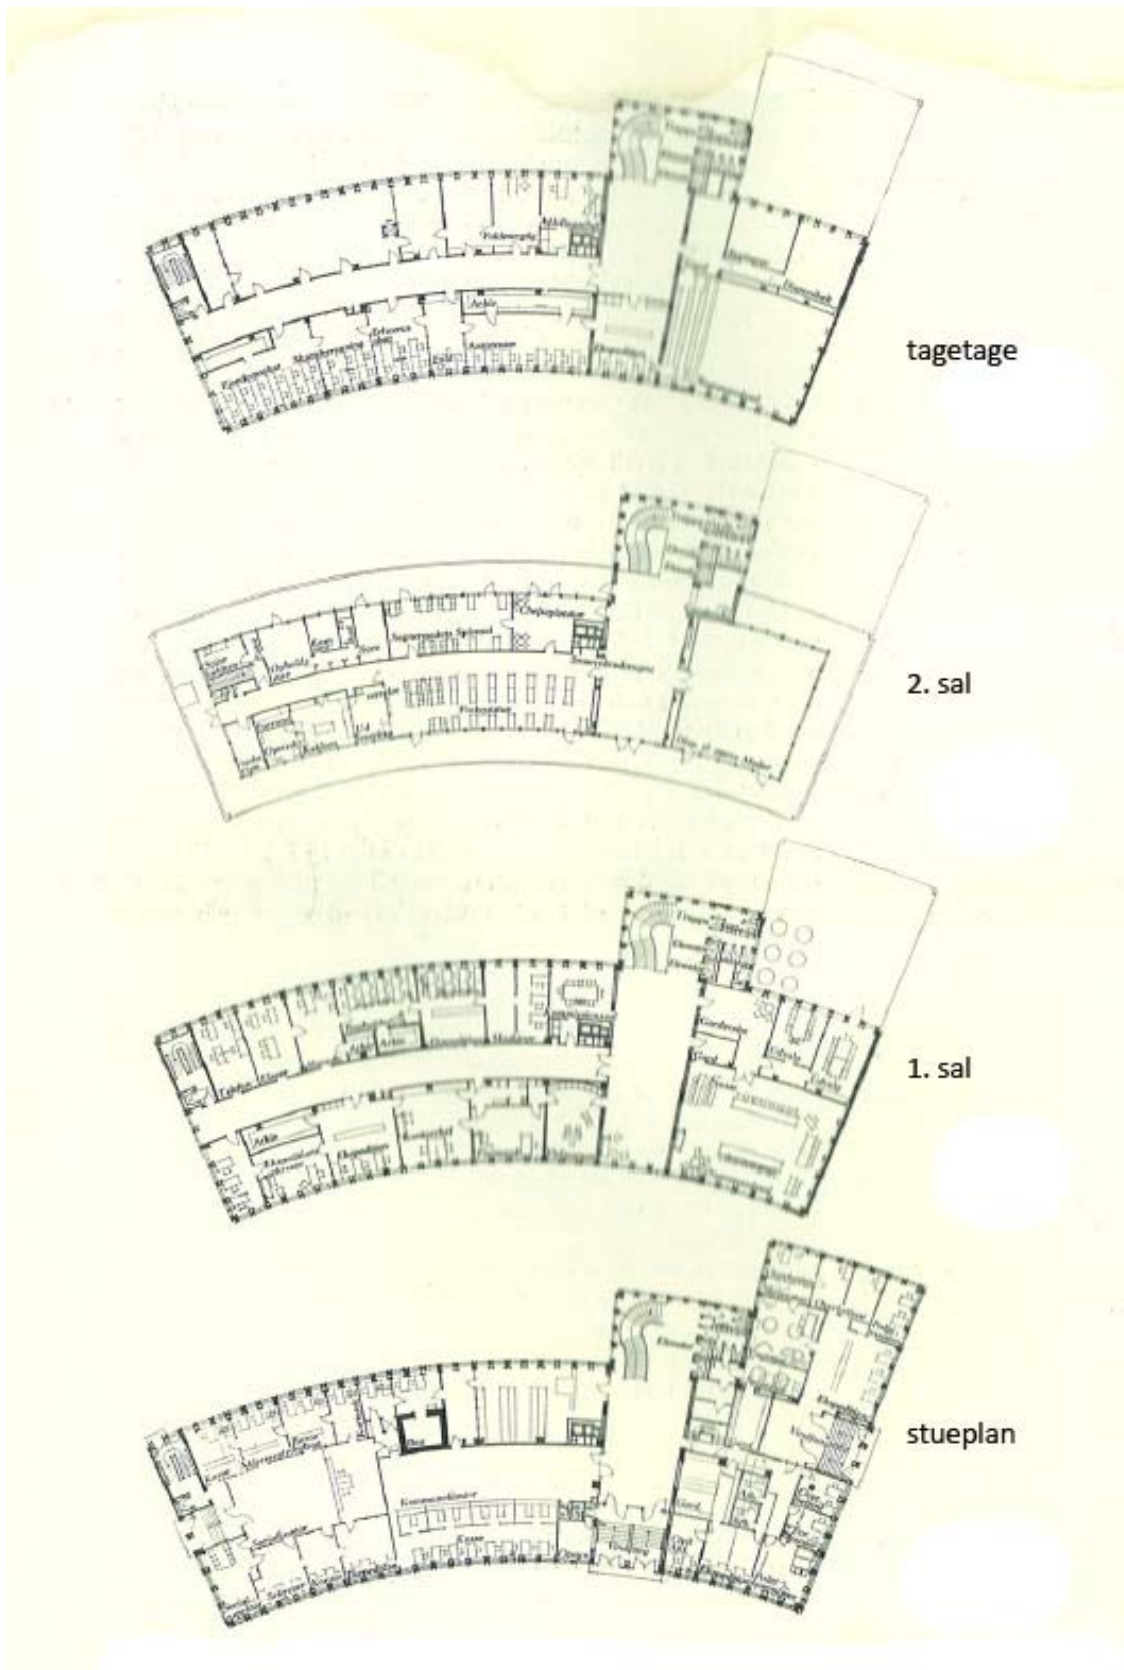
Konstruktionsprincippet gør en fleksibel planløsning mulig ved opbygningen med lette skillevægge udført i gasbeton. Rummenes fordeling er bygget op omkring en midtergang, flankeret af kontorer på begge sider orienteret hhv. mod øst og vest.

Det samlede etageareal er 8350 m². Kælder og stueetage udgør 1375m², 1. -4. sal udgør hver 1200 m² og tagetagen med kantine og tagterrasse udgør 800 m². Rådssalen er et dobbelthøjt rum på 130 m² beliggende på 1. sal mod nord med stort dagslysindtag fra øst mod torvet.

I stueetagens vestlige del var planlagt socialkontor. Man skulle komme direkte ind fra gaden, men det hele blev ændret til en politistation under krigen. (se plantegning på omstående side)

Etageplaner af de fleste etager i Lyngby Rådhus – tegning ikke i mål.

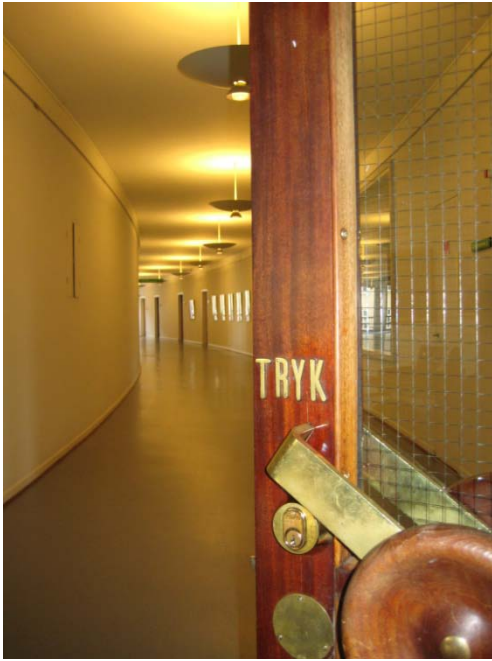
1. salen er bevaret som ved opførelsen.

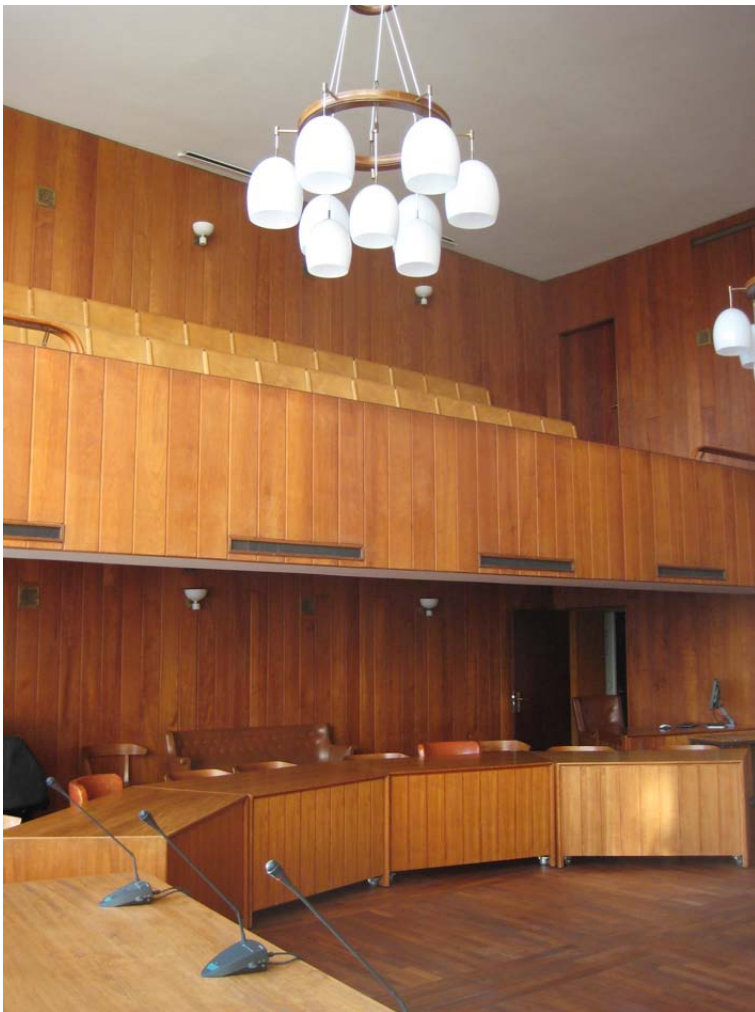
Et kig ind i rådhusalen. Bemærk teak, der overalt er anvendt, og bemærk glaspendlernes organiske former. Alt karakteristisk for perioden.

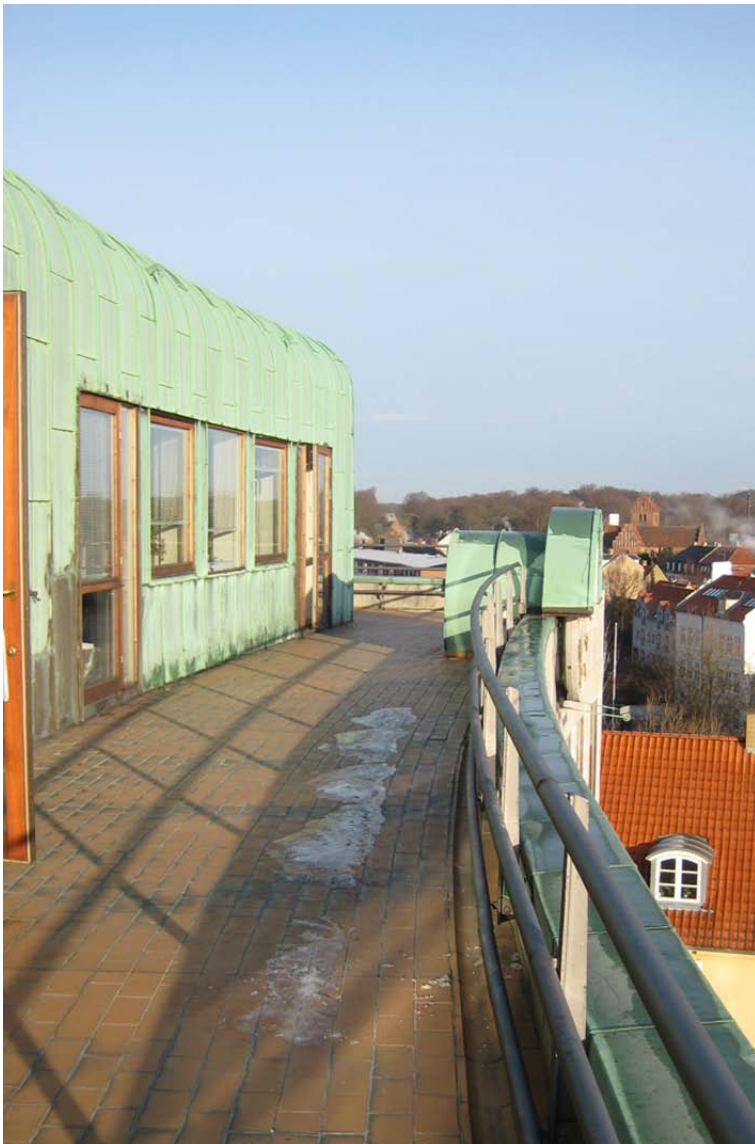
Tagterrassen – vue mod nord. Bemærk brystningsparti og de originale døre/vinduespartier og dækket, der er klinkebelagt.

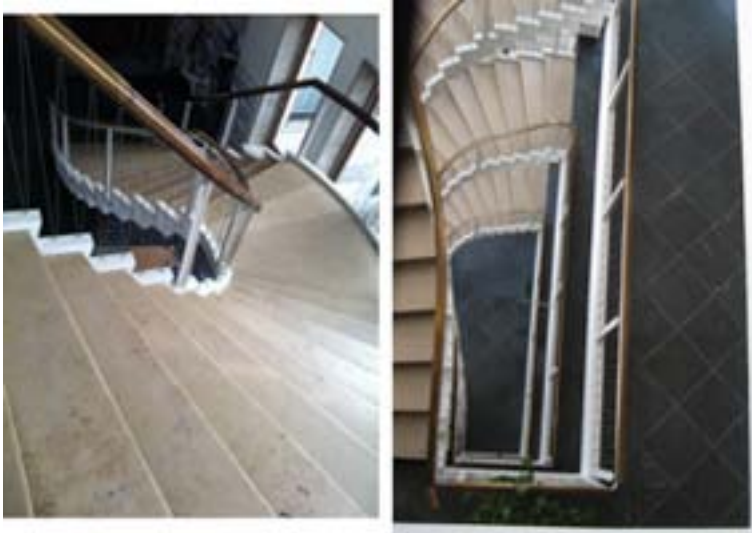
Gulve i administrationsgangene er beklædt med linoleum. I byrådsalen og vielsesrum er gulve parketbelagte i teak (*se foto fra rådhusalens trappe på side 10*).

Gulve i rådhusets trappeshall er belagt med fliser af gråbrun kalksten fra Øland. Trappen er i beton og udført frithængende i et konkavt/konvekst forløb. Balustre er udført som stålwirer.

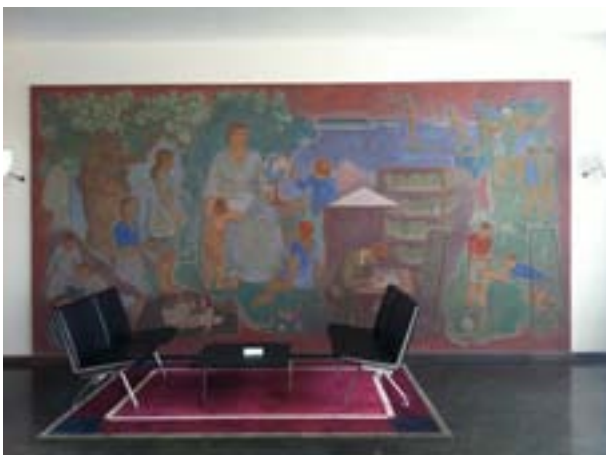
Ovenfor ses en af vægudsmykningerne, udført i al fresko-teknik. Alle vægudsmykninger er velbevarede.

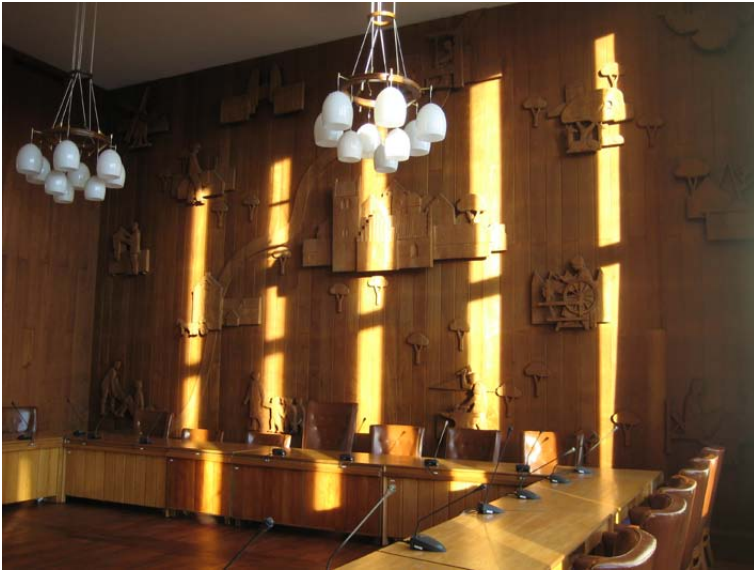
I byrådssalen i hele rummets bredde mod syd er et relief udført i teaktræ, ca. 60 m². Træskærer-arbejderne er udført af billedhuggeren Frantz V. Hansen. Lyngby kommunes historie og kulturhistorie skildres her: Man ser Mølleåen stiliseret og træskærerarbejder, der illustrerer forskellige erhverv samt skildringer af kommunes store bygningsværker.
